Fall des Monats

Januar 2021

Fall-Nr.
FDMDD0040

Fahrzeug
Kia

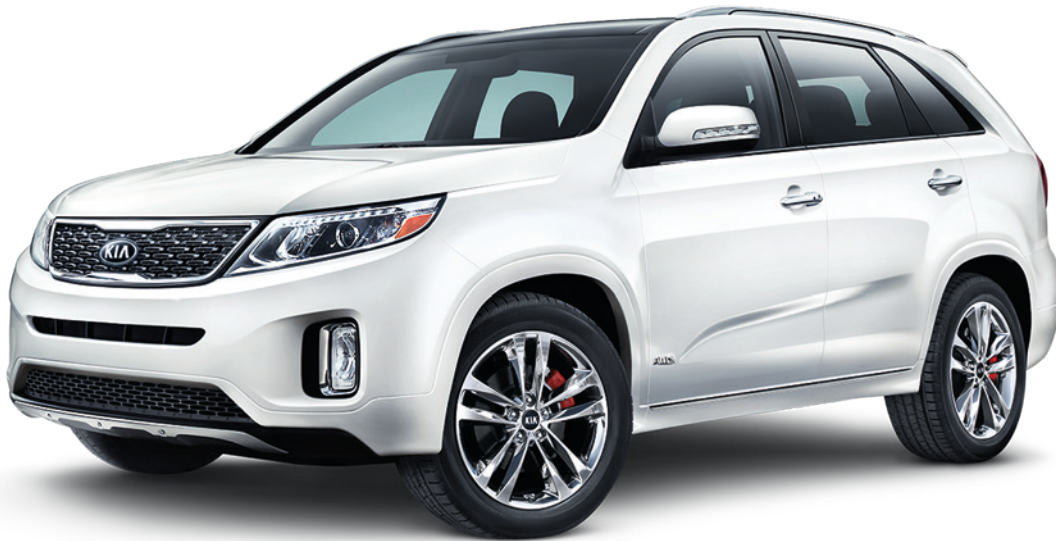
Das Allradsystem ist ausser Funktion und die Kontrolllampe im Kombiinstrument leuchtet dauernd.

Im Fehlerspeicher ist der Fehlercode P1820 abgespeichert, mit der Beschreibung Allrad-Problem. Die Pumpe für den Allradantrieb erfasst ein hohes Überstromsignal.

Mit dem Team-Viewer und dem Bosch Diagnosegerät haben wir online die Diagnose direkt am Fahrzeug ausgeführt. Bei der Stellglieddiagnose wurde festgestellt, dass die Pumpe angesteuert wird, sich aber gar nicht rührt und auch kein Geräusch von sich gibt. Die Steuerspannung von 12 Volt fiel auf 5-6 Volt herunter.

Danach wurde die Pumpe ausgebaut und mit einer externen Spannungsversorgung geprüft. Dabei wurde festgestellt, dass sie einen internen Defekt hat.

Mit einer neuen Pumpe wurde das Problem behoben und die Funktion wieder gewährleistet.
