Fall des Monats

Juli 2021

Fall-Nr.
FDMDD0045

Typ
GLK 250

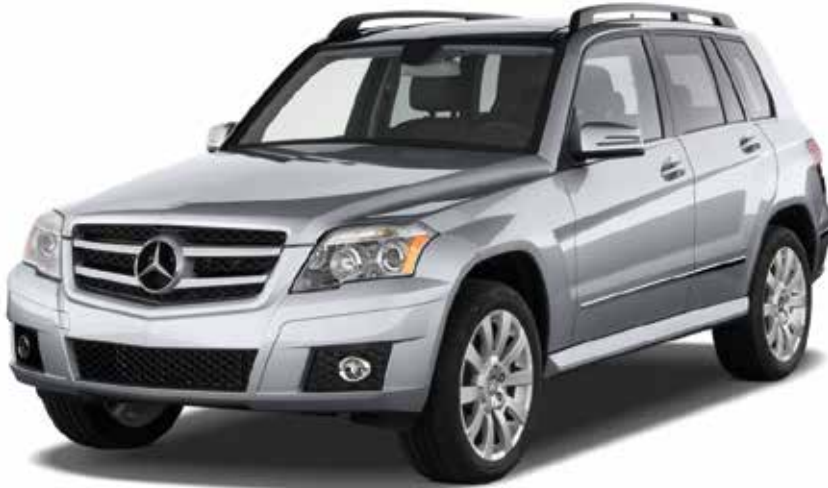
Nach genauer Prüfung und Sichtkontrolle war die Steckverbindung der Ansteuerung für den Klimakompressor abgesteckt. Die Klemmbefestigung des Steckers war abgebrochen und ausgesteckt. Nach der Reparatur hat wieder alles einwandfrei funktioniert.

Einbauort: Dieser Anschluss befindet sich im hinteren Motorraumbereich unter der Motorabdeckung, zwischen dem Motorsteuergerät und der Karosserie-Spritzwand.

Für dieses Problem gibt es sogar eine technische Abänderung des Steckers.
